Elektrothermografie mit der Wärmebildkamera FLIR T440

Elektrothermografie ist in den letzten Jahren zu einem wichtigen Thema in der Industrie geworden. Industrielle Anlagen verfügen über z. T. sehr komplexe Stromversorgungssysteme, deren Ausfall teure Produktionsstillstände verursachen kann. Bei fehlender Wartung oder mangelhafter Instandhaltung bergen solche Systeme erhebliche Brandgefahren in sich – ein Umstand, den Versicherungen mittlerweile berücksichtigen, wenn sie regelmäßige thermografische Untersuchungen verlangen. Dadurch bieten sich für engagierte Fachunternehmen neue Chancen. Ein Beispiel dafür ist die Duisburger Firma EGI.

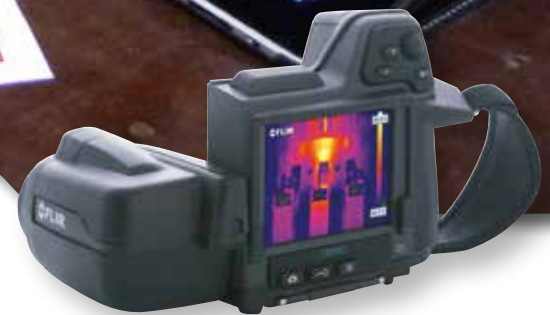
Die FLIR T440 verfügt über einen 8-fachen Digitalzoom und ist mit der innovativen MSX-Funktion "Multi Spectral Dynamic Imaging (MSX)" ausgestattet.

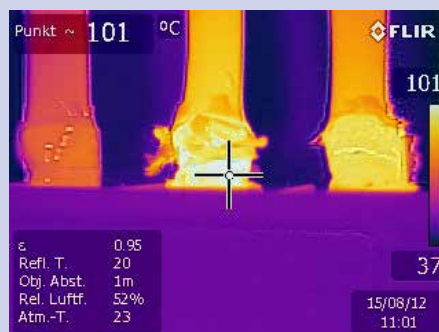
Bilder von Kabelanschlüssen an einem Leistungstrenner. Der Kabelkunststoffmantel ist bereits porös, Isolierung blättert auf, Temperaturen liegen weit über 60°C, d.h. akutes Temperatur-Problem. Hier muss die Ursache gesucht werden z.B. durch Prüfung auf defekte Sicherungseinsätze im Trenner, zu hohen Übergangswiderstand an den Kabelanschlusspunkte (z.B. durch Oxidation) etc. Anschließend muss das Kabel teilerneuert oder mindestens (sofern es lang genug ist) eingekürzt, neu abgesetzt und wieder angeschlossen werden.

Dank der MSX-Funktion erkennt man die aufgeblätterte Kabelummantelung deutlich.

aus der Berufspraxis weiß, denn manchmal sind solche Schalträume schon 30 Jahre in Betrieb. „Dann können alte Kabel „porös“ werden.“ erklärt Weigt. „Durch äußere Einflüsse wie z.B. UV-Strahlung und anschließenden chemischen Prozessen im Material verändert sich der Weichmacher mit der Zeit, die Kunststoff-Ummantelung des Kabels härtet aus, wird brüchig und blättert ab.“ Außerdem bleibt es nicht aus, dass hier und da Kontakte oxidiert sind und Sicherungselemente überlastet werden. Die Infrarotkamera entdeckt das sofort durch Temperaturdifferenzen. Solche defekten elektrischen wie mechanischen Bauteile wie z.B. Automaten, Sicherungen, Schraub- bzw. Klemmkontakte sowie Kabel werden dann zum Austausch beim nächsten geplanten Stillstand vorgemerkt.

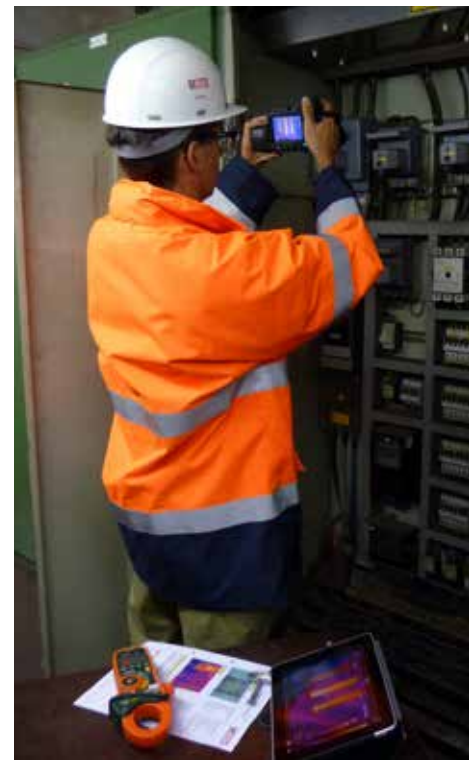
Beim Thermografieren in engen Räumen nutzt Michael Weigt ein zusätzliches 45°-Weitwinkel-Wechselobjektiv an seiner FLIR T440.

Die FLIR T440 ist standardmäßig mit einem 25°-Objektiv ausgestattet. Dieses Objektiv ist für viele Anwendungen ideal. Aber in den engen Räumen hat ein Thermograf oft nicht viel Platz nach hinten. Daher entschied sich die Firma EGI für ein zusätzliches 45°-Weitwinkel-Wechselobjektiv, denn manchmal beträgt beim Thermografieren der Abstand zum Schaltschrank lediglich 80cm. Das 45°-Objektiv liefert auch bei diesem geringen Abstand ein Gesamtbild, auf dem auch Problemstellen bei dünnen Kabeln noch deutlich identifiziert werden können.

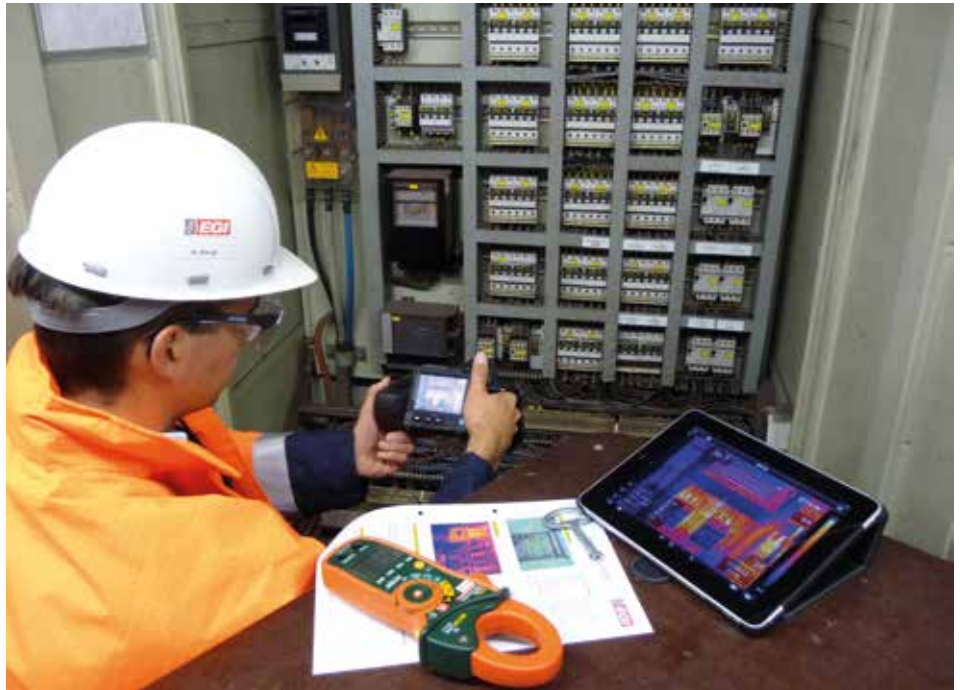
Michael Weigt beim Thermografieren: Die Daten der Extech-Stromzange werden per Bluetooth in das Infrarotbild integriert. Die FLIR T440 überträgt die Infrarotaufnahmen per WLAN an einen Tablet-PC.

Techniker Andre Bacht ist nicht nur vom Touchscreen-Display mit seiner Sketch-Funktion begeistert. Er nutzt auch die Meterlink-Funktion. Dabei werden Messergebnisse einer Extech-Stromzange automatisch per Bluetooth ins

Thermografie-Bild integriert. „Früher mussten wir das händisch notieren und später dem korrekten Infrarotbild zuordnen. Dabei konnte es natürlich zu Verwechslungen kommen - eine potentielle Fehlerquelle weniger.“ erläutert Andre Bacht. Die WLAN-Funktion der Kamera nutzt er auch, um die Infrarotaufnahmen vor Ort zur Schärfepfung auf seinen Android-Tablet-PC zu übertragen.
